## ТЕХНОЛОГІЧНЕ ЗАБЕЗПЕЧЕННЯ СТІЙКОСТІ ТРИШАРОШКОВИХ БУРОВИХ ДОЛІТ

Яким Р.С., Петрина Ю.Д., Пасинович Т.Б. (ІФНТУНГ, м. Івано-Франківськ, Україна)

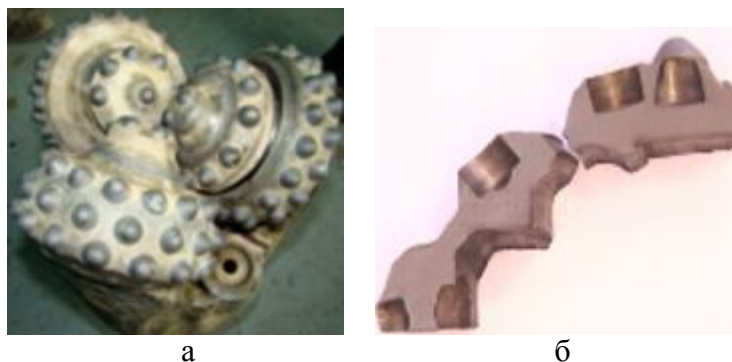
Рис. 1. Крихке руйнування шарошки долота 250,8 ТКЗ-ПГВ: а – загальний вигляд зруйнованого долота; б – темплет з розколеної шарошки

Зважаючи на часті випадки крихкого руйнування шарошок бурових доліт (рис 1, *а*) та результати оглядів і аналізів темплетів (рис 1, *б*) було зроблено припущення, що в технологічному процесі їх механічної обробки є операції, які сприяють утворенню тріщин в небезпечних перерізах. Зафіксовано тріщини на кульковій біговій доріжці (рис 1, *б*) глибиною від 0,3 до 0,6 мм. Тому була поставлена задача дослідити технологічні операції механічної обробки на предмет схильності до негативного технологічного спадку. Також необхідно обґрунтовано підібрати ефективну механічну обробку шарошки, яка забезпечує стійкість до тріщиноутворення.

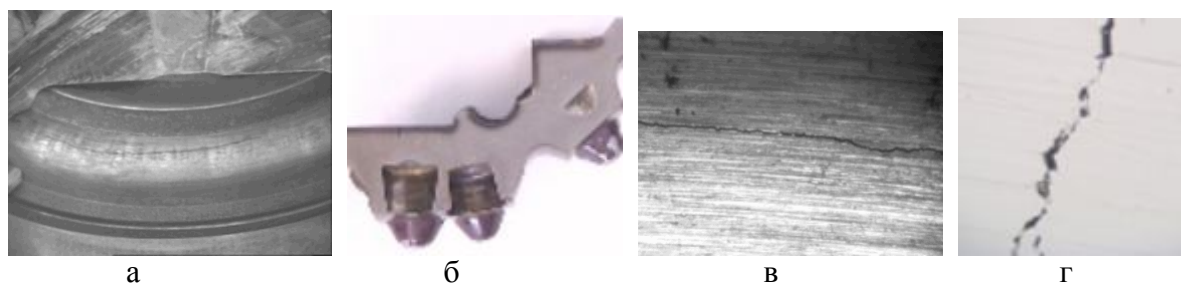
При зовнішньому огляді на шарошці № 2 виявлено тріщину на кульковій біговій доріжці замкового підшипника по всьому діаметру.

Рис. 2. Тріщина на кульковій біговій доріжці шарошки № 2 долота 250,8ТКЗ-ПГВ: *а* – загальний вигляд (макротемплет); *б* – травлений темплет для металографічних аналізів; *в* – вигляд поверхневої тріщини на темплеті в зоні бігової доріжки (? 2); *г* – тріщина в перерізі кулькової бігової доріжки на темплеті (? 100)

В перерізі темплета шарошки № 2 виявлена тріщина від поверхні кулькової бігової доріжки на глибину 2,1 мм (рис. 2, *б*, *в*, *г*). Тріщина виникла через напруження

сформовані шліфуванням, дефектів металу та знеуглечення в зоні тріщини не виявлено (рис. 2 в, г).

14ХНЗМА-В. Ефективним способом усунення проблем виготовлення і технологічного забезпечення стійкості шарошкових бурових доліт є заміна шліфування на високоефективне точіння. З цією метою апробована технологія і інструмент для токарної обробки порожнин шарошок різних типорозмірів.

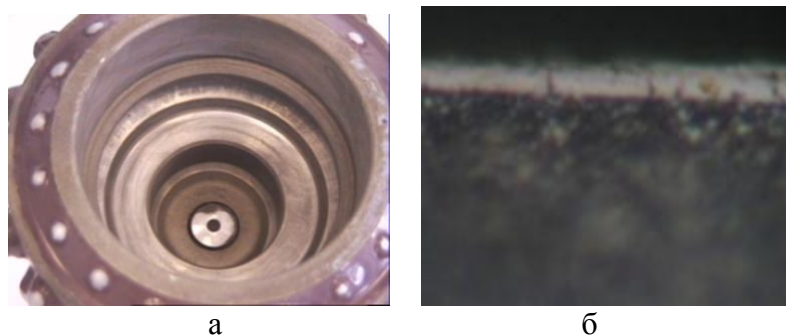
В перерізі темплета з шарошки № 3 зі сторони поверхні кулькової бігової доріжки виявлені штрихоподібні світлі смуги глибиною до 2 мкм (рис. 3). В світлих смугах спостерігаються короткі прямі шліфувальні тріщини, які розташовані перпендикулярно до напрямку шліфування.

Рис. 3. Припали від шліфування на кульковій бігівій доріжці шарошки № 3: а – загальний вигляд; б – припали і тріщини в перерізі кулькової бігової доріжки на темплеті (? 1000)

Твердість поверхні шліфованого цементованого шару коливається в межах від HRC 56 до HRC 62. У всіх трьох шарошках на поверхні кулькової бігової доріжки виявлені припали від шліфування. Тріщин від отворів під твердосплавні зубки не зафіксовано.
