## ОЦЕНКА СОСТОЯНИЯ ЭЛЕКТРОМЕХАНИЧЕСКОЙ СИСТЕМЫ ГЛАВНОГО ПОДЪЕМА РАЗЛИВОЧНОГО КРАНА

**Аннотация.** В статье приводятся результаты обследования электромеханической системы главного подъема разливочного крана и даются рекомендации по улучшению его работы

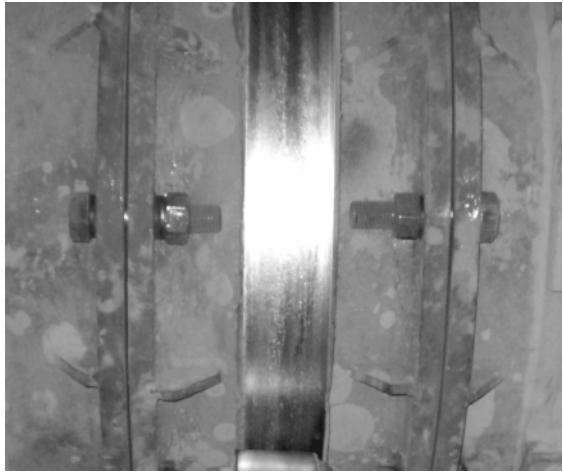
удары. К числу возможных неисправностей следует отнести недостаток смазочного материала в подшипниках двигателя, повреждения муфт, несоосность валов двигателей и быстроходных валов редукторов. Визуальный осмотр позволил установить наличие ослабления резьбовых соединений промежуточной вставки барабана (рисунок 3).

Рис. 3. Ослабление резьбовых соединений промежуточной вставки барабана

2. Для повышения работоспособности механизма и обеспечения безотказной работы необходимо провести замену двигателя и равномерную затяжку резьбовых соединений промежуточной вставки барабана с контролируемым моментом затяжки – 600 Н·м.

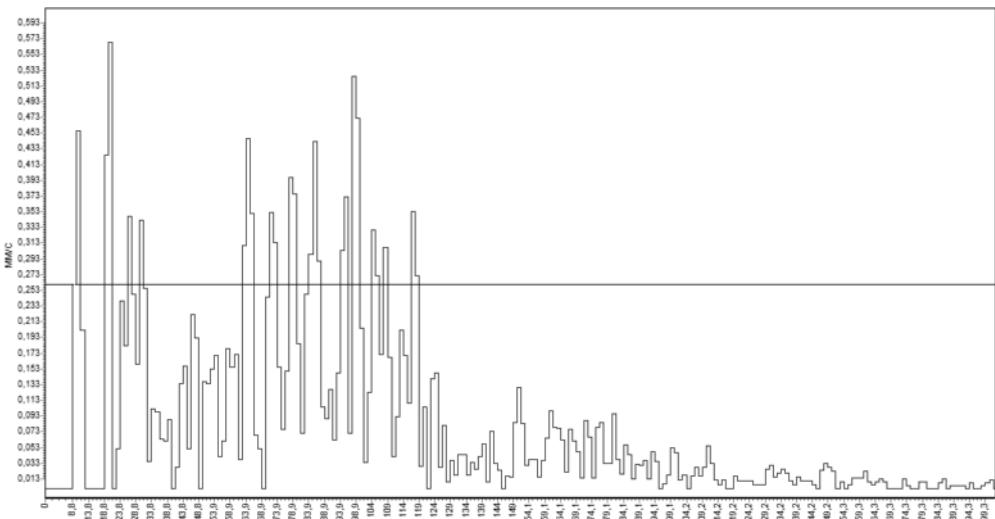
*Кран №10.* Для двигателя (редуктора №1) отмечается присутствие шумовых компонент малой амплитуды (рисунок 4), что, возможно, связано с недостатком смазочного материала. В спектре виброускорения (редуктор №1) присутствуют составляющие на частотах 200, 400, 600 Гц (рисунок 5). Для двигателя (редуктор №2) наблюдаются 1-я и 2-я гармоники оборотной частоты 10 Гц, а также - частота 200 Гц. Редуктор №2 - преобладает оборотная составляющая 10 Гц и субгармоника, свидетельствующая об ослаблении посадки подшипников и ослаблении резьбовых соединений (рисунок 5).

Рис. 4. Спектрограмма виброскорости в точке 2 двигателя (редуктор №1)

Состояние механизма главного подъема крана 10 – удовлетворительное. Возможные неисправности: недостаток смазки в подшипниках двигателей. Рекомендуется: провести дополнительное смазывание подшипников двигателей, выполнить осмотр соединительных муфт и проверить отклонения от соосности валов двигателя и редуктора.

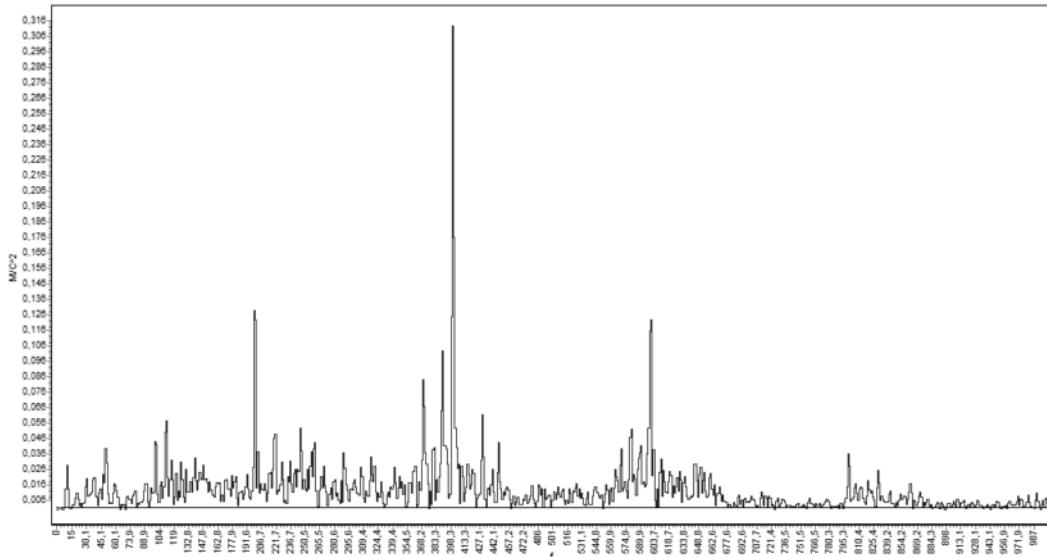
Рис. 5. Спектрограмма виброускорения в точке 3 (редуктор №1)

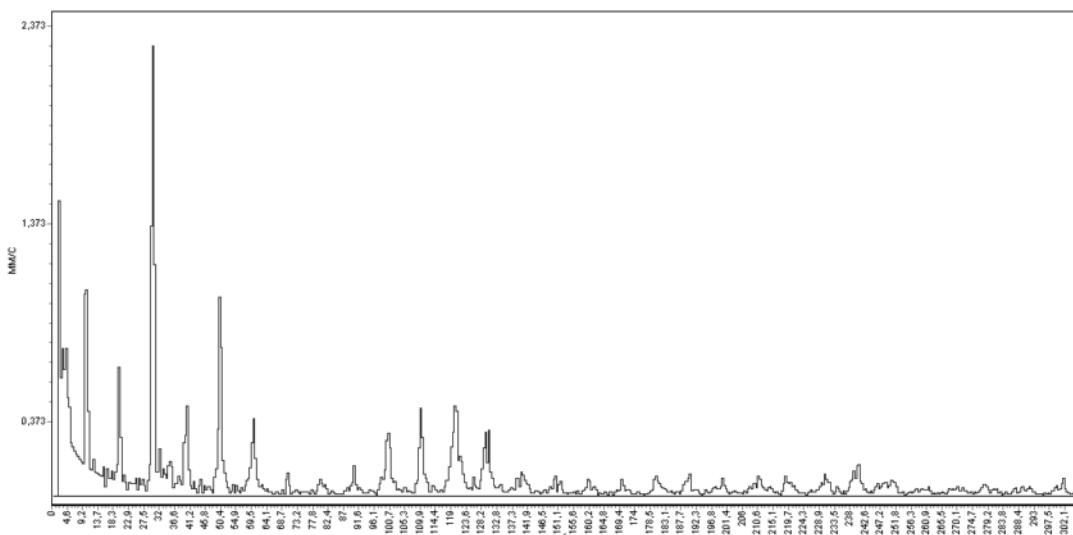
*Кран №12.* В спектрах виброскорости (подшипники) двигателя 1 присутствуют 3-я и 5-я гармоники (рисунок 6). Это может быть следствием проворота подшипника в корпусе, при ослаблении посадки.

Рис. 6. Спектрограмма виброскорости двигателя 1 точка 1 преобладание 3-й гармоники

Состояние механизма главного подъема разливочного крана 12 - плохое. Состояние редукторов – удовлетворительное. Возможные неисправности: плохое качество смазывания подшипников двигателя 2, ослабление посадки и проворот подшипников в корпусе двигателя 1, повреждения по муфте двигателя 1, повреждения в электрической части, несоосность валов, заедания в подшипниках двигателя 1. Повреждения от двигателя 1 и муфты передаются на элементы редуктора. Повреждения малой и средней степени. Рекомендуется: провести замену двигателя 1 и сопрягаемой муфты.

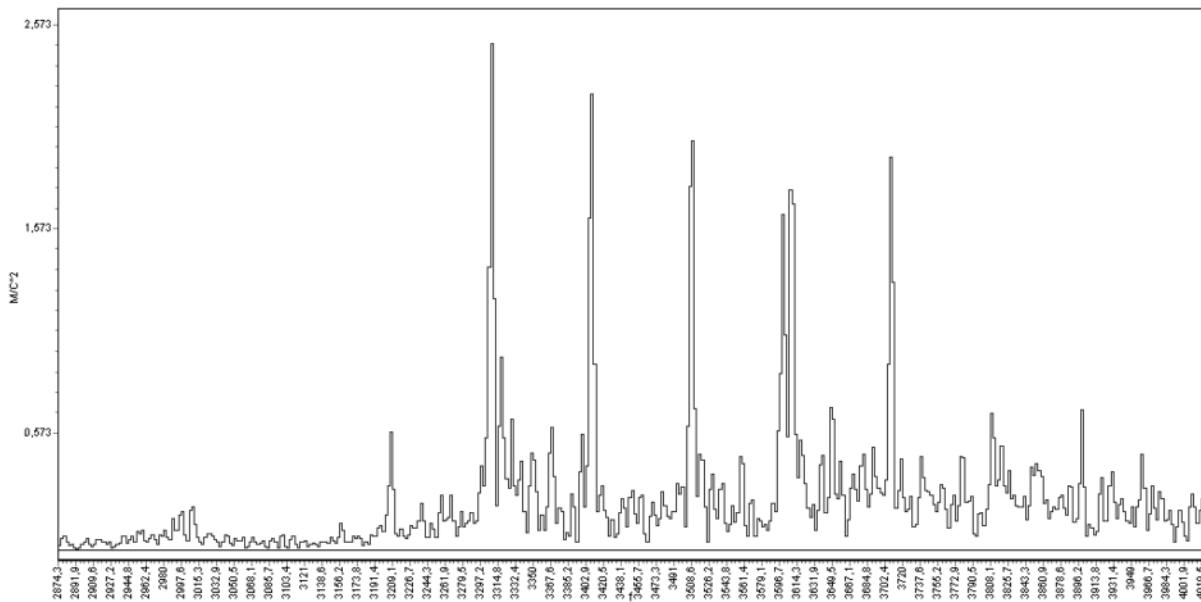
В высокочастотной части спектра виброускорения подшипников двигателя 1 и 2 присутствует модуляция частотой 100 Гц (рисунок 7). Это может быть следствием начальной стадии повреждений в электрической части. В низкочастотной части спектра виброускорения подшипников двигателя 1 присутствуют гармонические составляющие (рисунок 8), свидетельствующие о процессах схватывания или заедания. В спектре виброскорости по подшипникам редуктора 1 в точке 4 присутствует 4-я гармоника, что может быть следствием несоосности валов. В спектрограмме виброускорения в точке 5 редуктора 1 присутствуют гармонические составляющие 50 Гц, 100 Гц, 150 Гц, 200 Гц,

Рис. 7. Спектрограмма виброускорения двигателя 1 точка 1, модуляция частотой 100 Гц

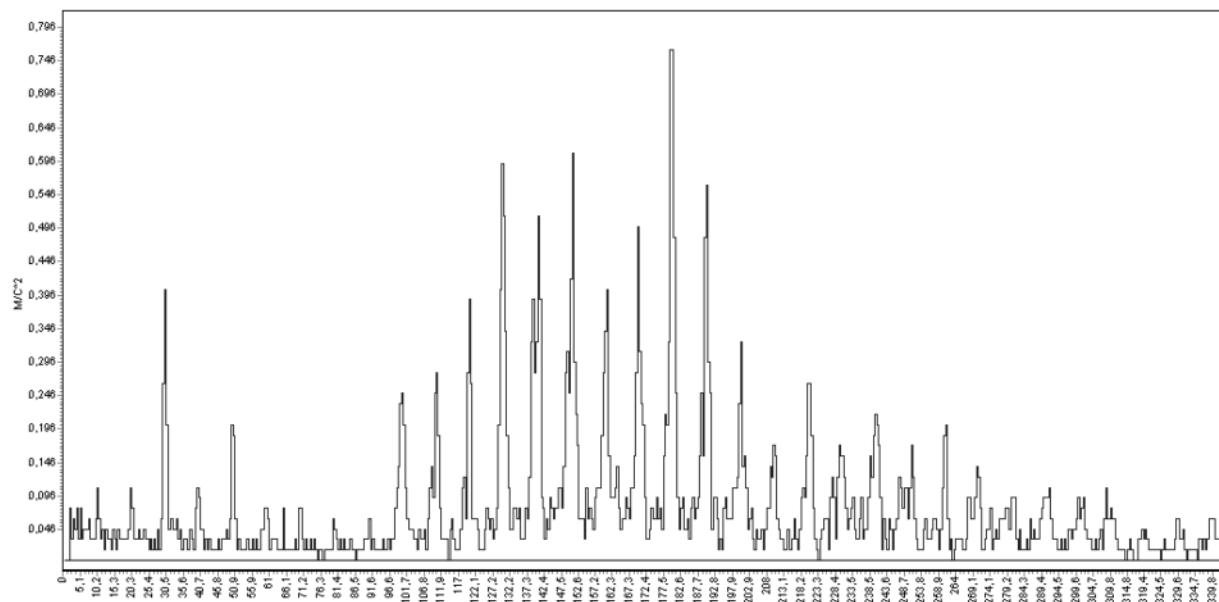
Рис. 8. Спектрограмма виброускорения двигателя 1 точка 2 гармонические составляющие
