**УДК 621.3-1/-8**  
**ВІБРОАКУСТИЧНЕ ДІАГНОСТУВАННЯ ПОШКОДЖЕНЬ**  
**ПІДШИПНИКІВ КОЧЕННЯ НА СТАДІЇ ЕКСПЛУАТАЦІЇ ЕНЕРГЕТИЧНИХ**  
**РОТОРНИХ ВУЗЛІВ**

**Марчук В.І., Клепацький Г.В. (ЛНТУ, м.Луцьк, Україна)**

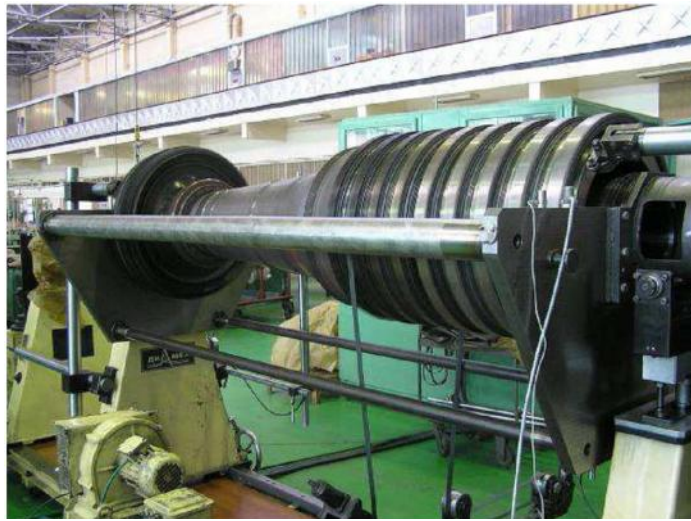
Рис. 1. Загальний вид ротора на балансувальному стенді зі сторони випробувального підшипника. Видно акселерометри на люльці стенда

Об'єктом дослідження став роликовий підшипник ротора, встановленого в умовах складального цеху підприємства на балансувальному стенді типу ВМ300, рис 1. Основні технічні параметри підшипника приведені в таблиці 1.

Зовнішнє кільце підшипника встановлене в корпус, виготовлений у вигляді стакану. Стакан консольно закріплений на плоскій опорі стенда, що має форму пластини товщиною 30 мм. Акселерометри встановленні вертикально на цій пластині. До місця вимірювання сигнал від підшипника проходить через декілька з'єднань. Це достатньо складний шлях, довжина якого становить близько 0,5 метра. Основні

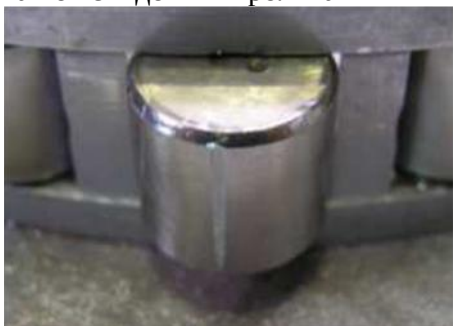
| <p>Лиска по всій довжині ролика</p> <p>Глибина 0,015-0,025 мм</p> | <p>Коротка лиска по довжині ролика</p> <p>Глибина 0,018 мм<br/>Длина 4,5 мм</p> |

Робота проводилася з одним й тим же новим підшипником. В підшипнику заміняли один новий ролик на пошкоджений ролик. Ролики на які наносилися пошкодження були взяті від підшипника, який попередньо експлуатувався. Всі вони мали зношення по краях. На ці ролики були нанесені додаткові пошкодження, характерні при монтажі. Фотографії пошкоджень роликів і їх обґрунтування по даним вимірюванням до та після випробувань вказані в таблиці 2.

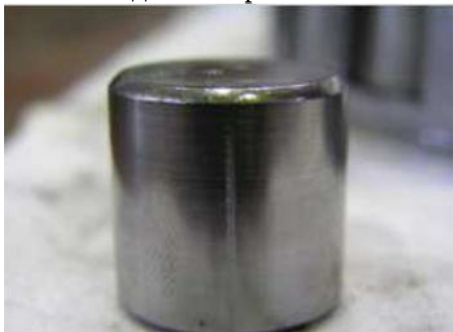
| <p>Риска по всій довжині ролика</p> <p>Глибина 0,046 мм<br/>Ширина 0,64 мм</p> | <p>Коротка риска по довжині ролика</p> <p>Глибина 0,023 мм<br/>Довжина 5 мм<br/>Ширина 0,3-0,5 мм.<br/>Вивертання матеріалу з країв риски до випробувань 0,063 мм, після випробувань 0,018 мм</p> |

Риска по всій довжині ролика. Осцилограми та спектри при даному пошкодженні аналогічні осцилограмам та спектрам при пошкодженні «Лиска по всій довжині ролика».
