## ОЦЕНКА СОСТОЯНИЯ ЭЛЕКТРОМЕХАНИЧЕСКОЙ СИСТЕМЫ ГЛАВНОГО ПОДЪЕМА РАЗЛИВОЧНОГО КРАНА

**Аннотация.** В статье приводятся результаты обследования электромеханической системы главного подъема разливочного крана и даются рекомендации по улучшению его работы

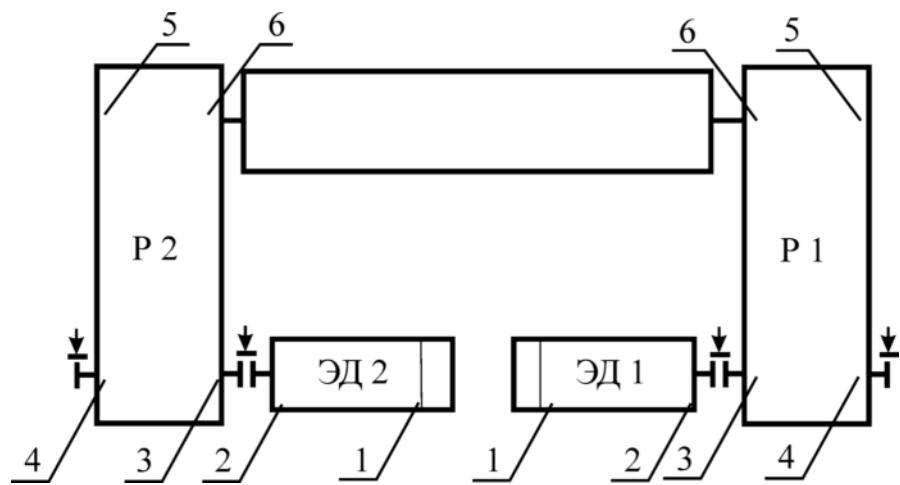
Рис. 2. Расположение контрольных точек при измерении вибрации

Измерение вибрации выполнялось в контрольных точках, указанных на рисунке 2: 1 – свободный подшипник двигателя; 2 – подшипник двигателя от муфты; 3 – подшипник приводной стороны входного вала редуктора; 4 – подшипники холостой стороны входного вала редуктора; 5 – подшипник холостой стороны выходного вала редуктора; 6 – подшипник приводной стороны тихоходного вала редуктора.
